**Završni izvještaj
o ispitivanju nesreće aviona
Beechcraft Super King Air 200
registarske oznake Z3 - BAB
Mostar 26.02.2004.**

Komisija za istraživanje nesreće

BHDCA/AND/INV/A1

Izdanje : 1.0
Datum : 27. april 2004.
Referentni broj : 01-293.8-292-116/ 04
Status : Usvojeno izdanje
Distribucija : Ograničena upotreba

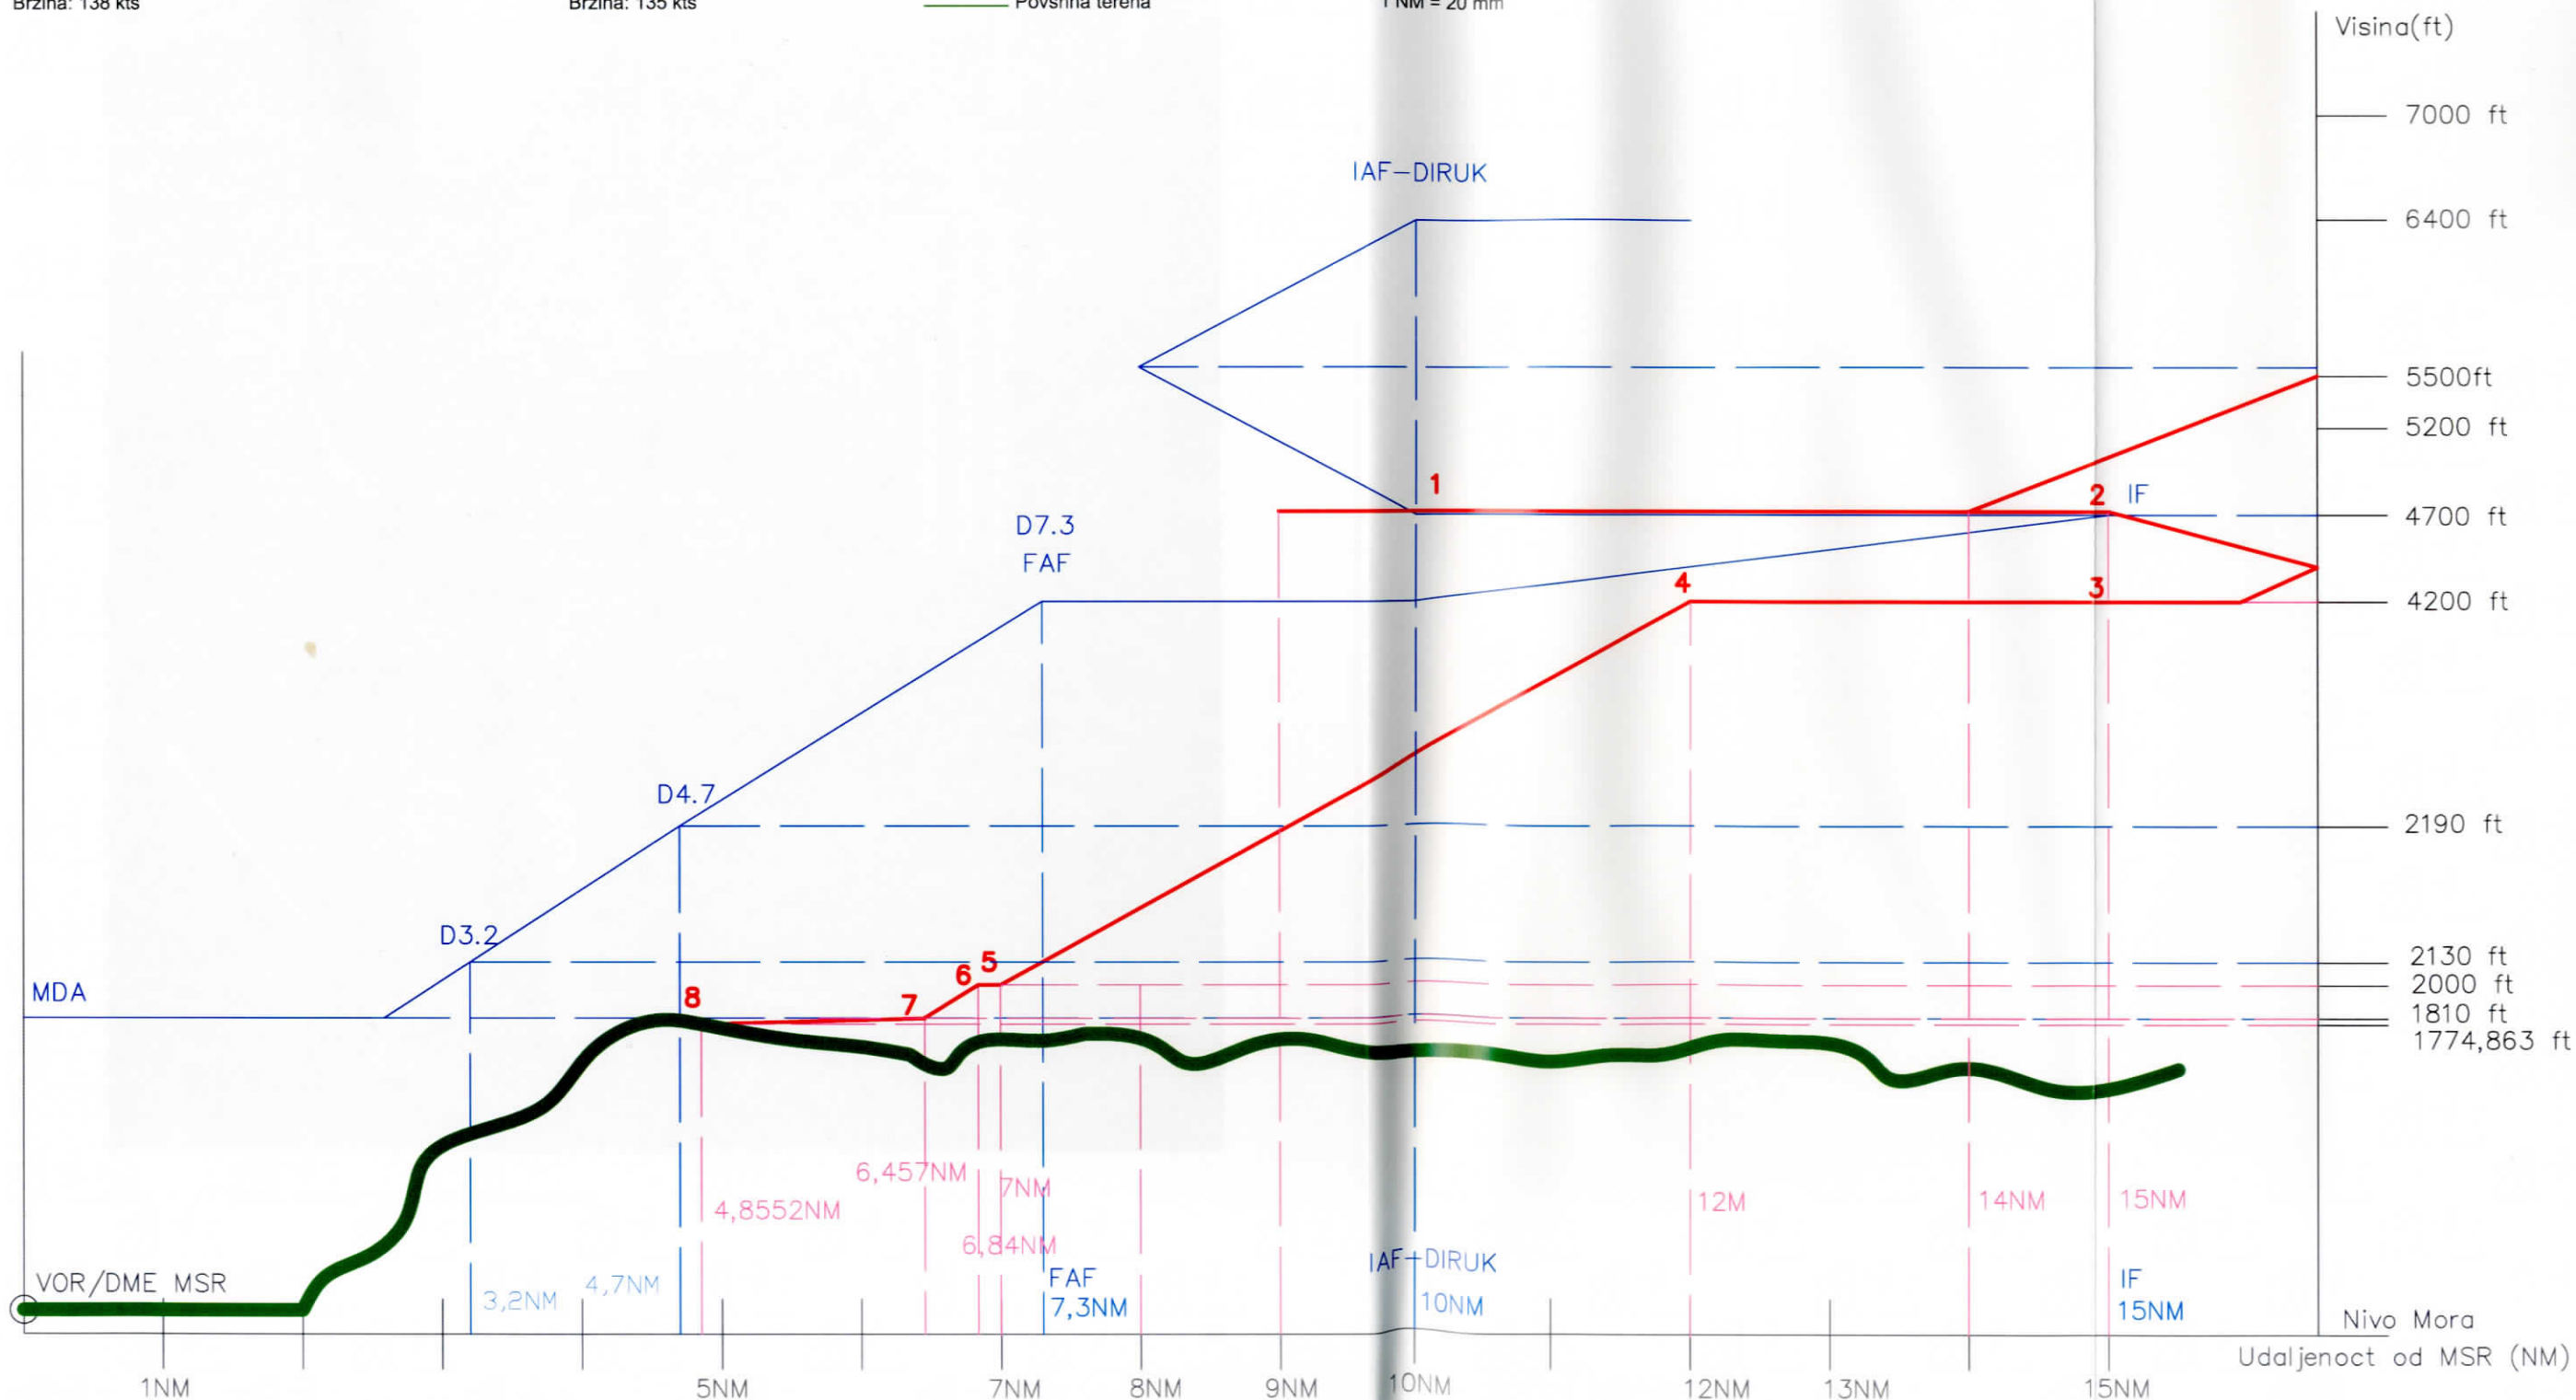
Prilog 5: Skica izgleda terena na mjestu nesreće

- Tačka 1**
Vrijeme: 07:51:24
Udaljenost: 10 NM
Visina: 4700 ft
Brzina: 215 kts
Početni zaokret
Tačno iznad IAF Diruk
- Tačka 2**
Vrijeme: 07:54:49
Udaljenost: 15 NM outbound
Visina: 4700 ft
Brzina: 154 kts
Zaokret i snižavanje
- Tačka 3**
Vrijeme: 07:55:49
Udaljenost: 15NM inbound
Visina: 4200 ft
Brzina: 154 kts
U pravcu
Gubitak signala VOR/DME MSR
- Tačka 4**
Vrijeme: 07:56:29
Udaljenost: 12 NM inbound
Visina: sa 4200 ft na 1800 ft
Brzina: 145 kts
Snižavanje
Stajni trap izvučen između 12 i 10 NM
- Tačka 5**
Vrijeme: 07:58:42
Udaljenost: 7 NM inbound
Visina: 2000 ft
Brzina: 145 kts
Horizontalni let
- Tačka 6**
Vrijeme: 07:58:46
Udaljenost: 6,84 NM inbound
Visina: Početak snižavanja ispod 2000 ft
Brzina: 138 kts

- Tačka 7**
Vrijeme: 07:58:56
Udaljenost: 6,457 NM inbound
Visina: Početak snižavanja sa 1810 ft (MDA)
Brzina: 138 kts
- Tačka 8**
Vrijeme: 07:59:36
Udaljenost: 4,8552 NM inbound
Visina: 1774,86 ft (Udar)
Brzina: 135 kts

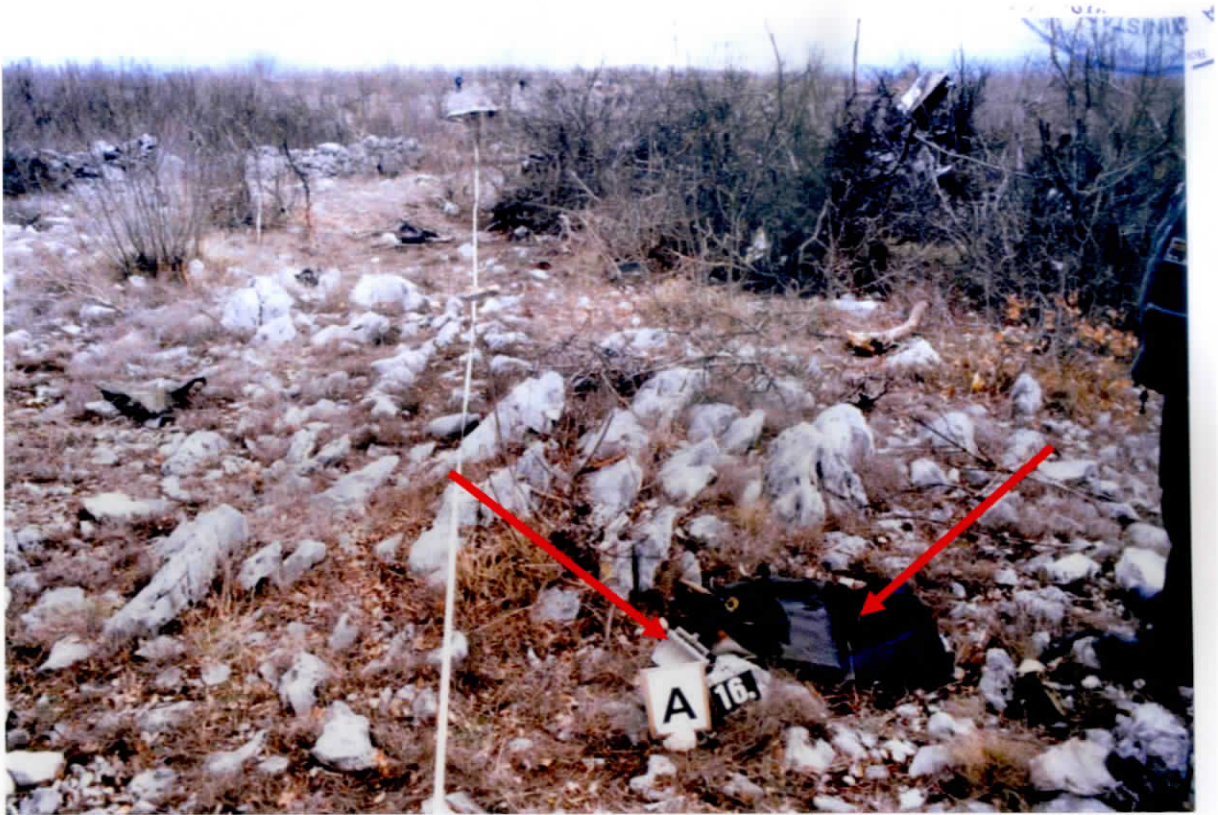
Slika 8.4: Pedala komande kormila pravca i prostirač pilotske kabine

Dio instalacije za klimatizaciju nađen na rastojanju 29 m, prostirač pilotske kabine sa pedalom komande pravca nađeni na rastojanju 71 m i više manjih dijelova, ukazuju da je pri udaru u navedenu gomilu kamenja došlo do teškog oštećenja aviona. Pri ovom udaru polomljene su strukturalne veze stajnih organa, oštećeni krakovi elisa i motorske gondole. Zbog teškog oštećenja nosnog dijela trupa oštećena je i pilotska kabina, na šta ukazuju i pojedini dijelovi lične garderobe posade aviona, nađeni prije mjesta udara aviona u stranu vrtače.

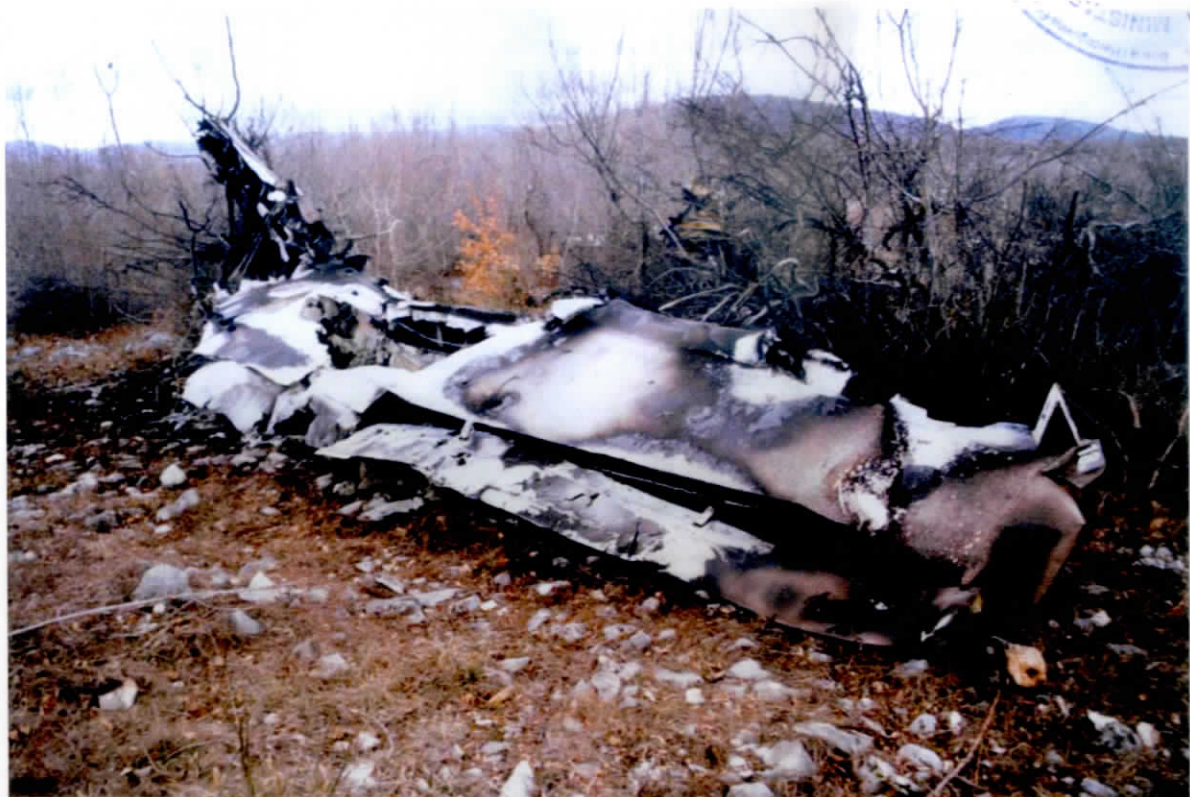
Slika 8.6: Desno krilo zaokrenuto za 180°

Požari na desnom krilu poslije loma i odvajanja od aviona i požar na preostalom dijelu aviona poslije udara u stranu vrtače nastali su zbog isticanja goriva iz avionskih krilnih rezervoara poslije težih oštećenja krila. U oba požara se razvila visoka temperatura, što se može zaključiti na osnovu istopljenih duralnih dijelova i drugih materijala sa nižim temperaturama topljenja u odnosu na dural. Požar na avionu poslije zaustavljanja na strani vrtače proširio se na čitav avion i sagorio lijevo krilo i trup aviona, izuzev zadnjeg dijela trupa sa repnim površinama. Repne površine su nađene u obrnutom položaju, oslonjene na ostatak trupa i horizontalni stabilizator.

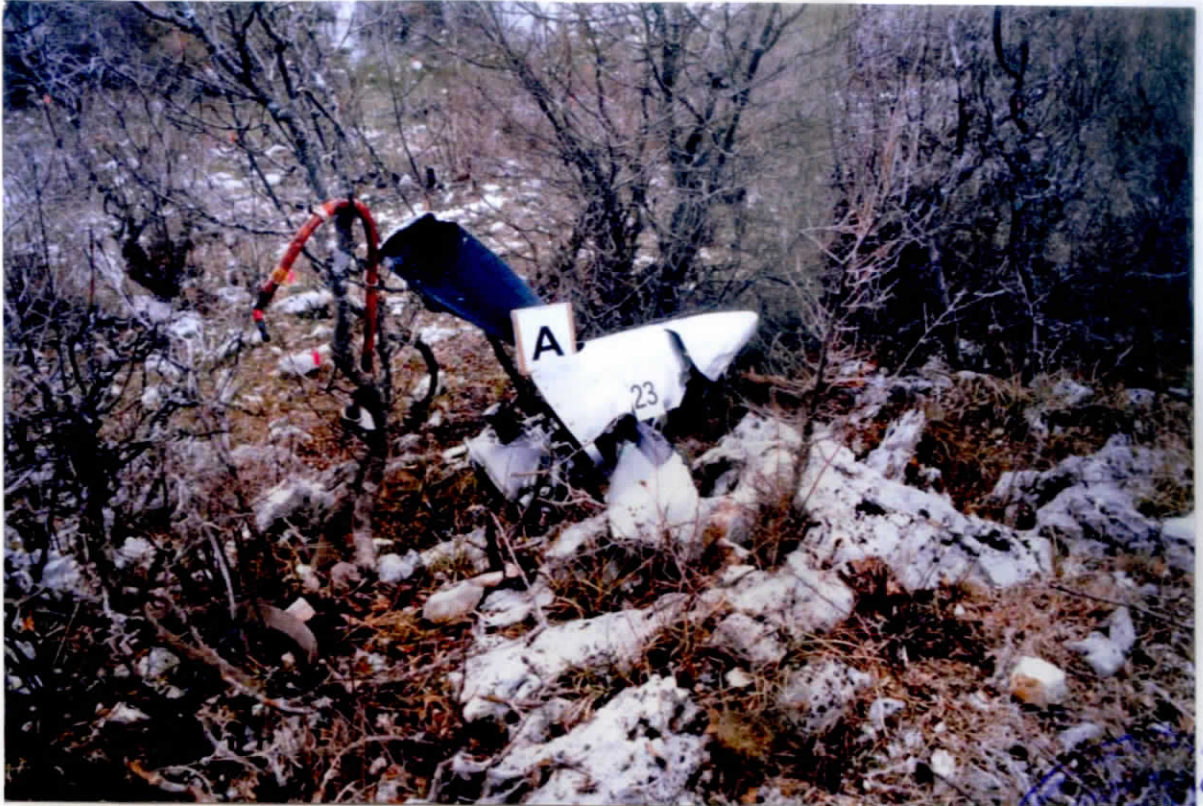
Slika 8.8: Elisa desnog motora sa reduktorom

Uvidom u površine lomova stajnih organa, motora i elisa može se zaključiti da su lomovi izazivani nasilno u toku udara u prepreke. Oštećenja krakova elisa i savijanja njihovih krajeva ukazuju da su oštećenja i deformacije nastale u toku udara krakova u prepreke.

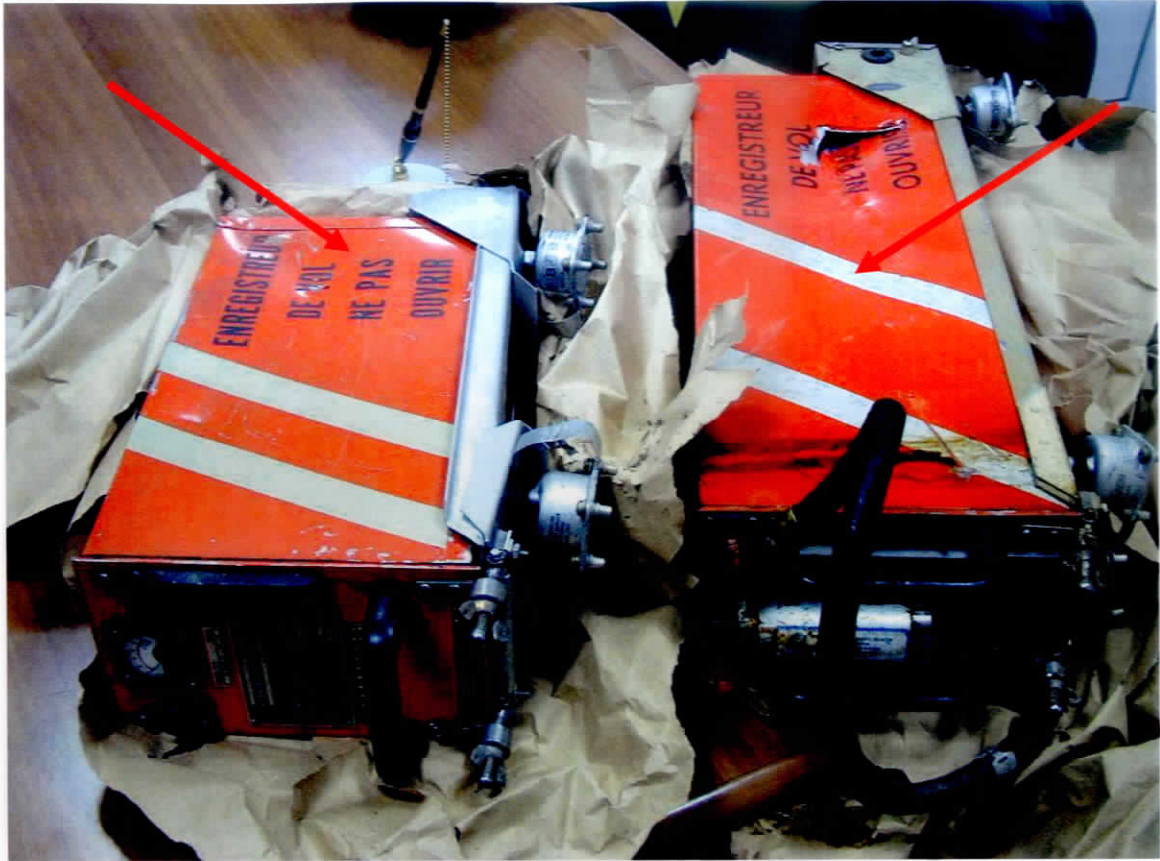
Slika 8.14: Registar parametara leta i glasova u pilotskoj kabini (FDR i CVR)

FDR i CVR, koji su nađeni na licu mjesta nesreće, nisu bili pretrpjeli znatnija mehanička i termička oštećenja prilikom udara i požara aviona (**prilog 8, slika 8 i 14**). Poslati su u ovlaštenu servisnu kompaniju *RUAG Aerospace Services GmbH* (Njemačka) dana 03.03.2004. godine., radi otvaranja, razvijanja i očitavanja podataka.

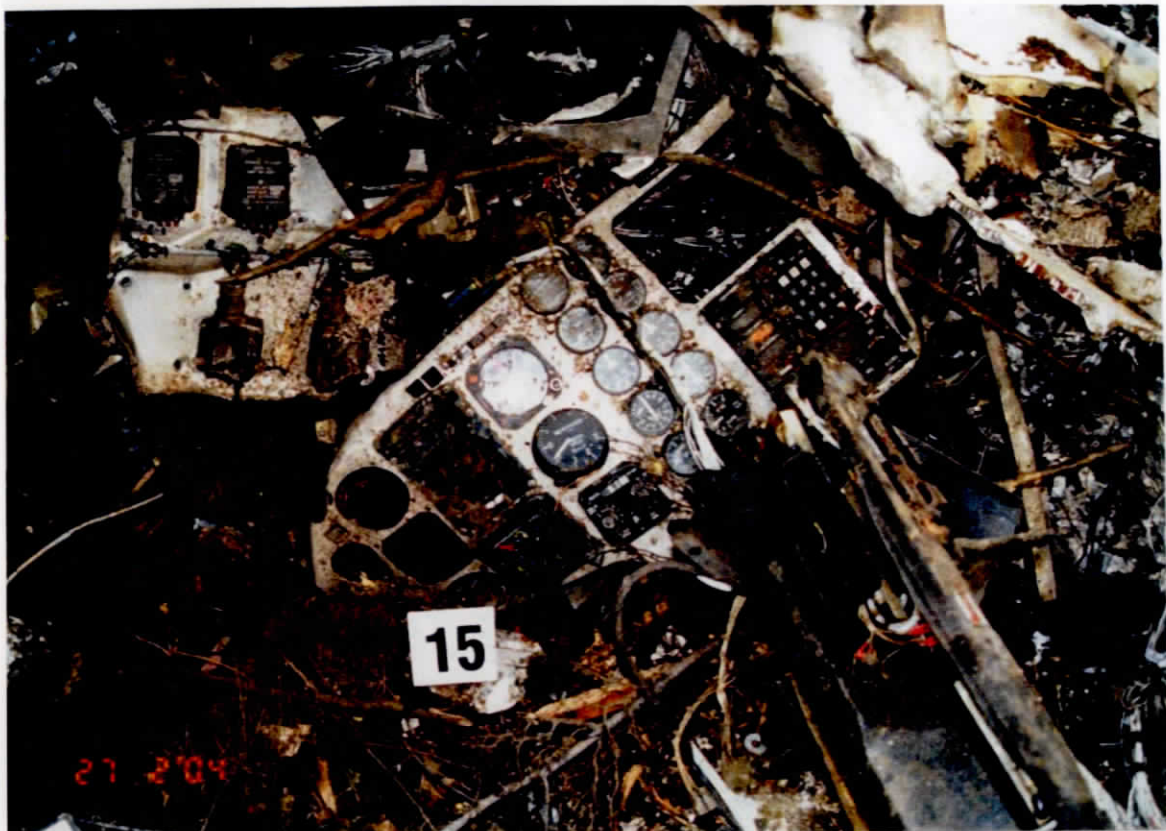
Slika 8.15: Instrumentalna tabla i uređaji na mjestu zaustavljanja

U požaru je djelimično oštećena instrumentalna tabla kapetana dok je na teško oštećenoj instrumentalnoj tabli drugog pilota ostao samo visinomjer. Ostali instrumenti su bili ispali iz svojih ležišta na instrumentalnoj tabli. Paneli u pilotskoj kabini sa komandnim prekidačima, osiguračima i signalnim svjetlima su bili znatno oštećeni ili su izgorjeli. Pokazivanje pojedinih instrumenata, zabilježeno neposredno poslije udesa aviona (**prilog 8**):

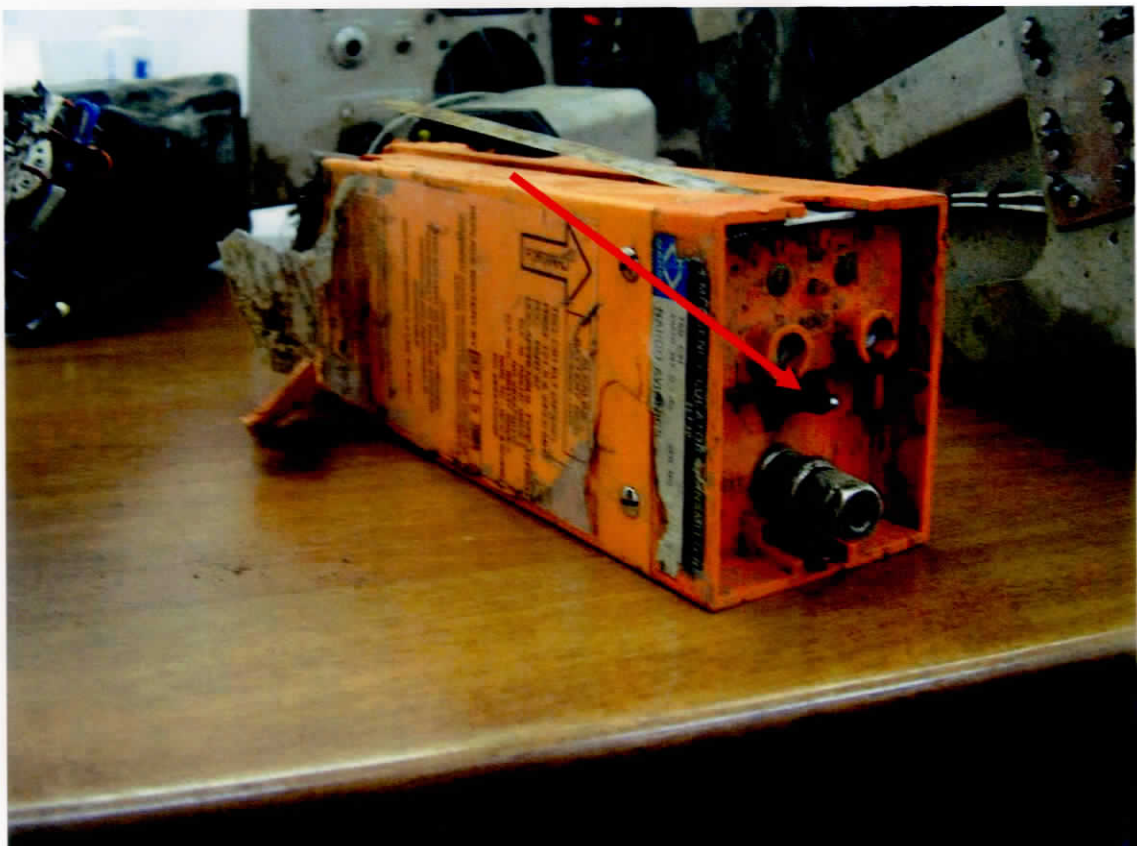
Slika 8.23: Lokator mjesta nesreće (ELT) i položaj prekidača

Na mjestu nesreće pronađen je lokator mjesta nesreće (*Emergency Locator Transmitter – ELT*) ELT 10, S/N 77273, u očuvanom stanju (**prilog 8, slika 8.23**). Italijanska služba COSPAS-SARSAT u Bariju nije uopšte registrovala ELT signale poslije nesreće Z3-BAB. Na dan nesreće, 26.02.2004. godine, nijedan avion, koji je letio u zoni prostiranja ovih signala, nije registrovao signale. Ni avioni koji su toga dana slijetali na Mostarski aerodrom poslije udesa aviona Z3-BAB nisu prijavili da su registrovali ikakve ELT signale. Međutim, u toku traganja za avionom sutradan, 27.02.2004.godine, helikopter tipa UH-60, Raven 81, SFOR-a u 08:10 sati je registrovao slabe signale ELT, na osnovu kojih je u 08:24 sati otkriveno mjesto udesa aviona. Nešto kasnije signale je registrovala i posada helikoptera tipa UH-1 Vojske Federacije Bosne i Hercegovine.

Prema podacima avio-servisa Aero-Dienst, provjera ELT je vršena u aprilu 2003. godine prema listi AD 131 iz marta 2000. godine. Na ovoj listi je upisano da u toku ove provjere i pregleda na koroziju nisu okrivene nikakve greške.
